# SIKSNAS PIEDZIŅA

## GATES SEMINĀRS

Siksnas kļūst arvien modernākas un stiprākas, pat metāla ķēde izstiepjas vairāk nekā mūsdienu GSM siksnā. Tomēr siksnas priekšlaicīgas sabojāšanās vai pārtrūkšanas gadījumu skaits joprojām ir liels. Par to, kāpēc tā notiek, un par daudz ko citu uzņēmuma Inter Cars organizētajā seminārā pastāstīja Gates pārstāvis Jarkko Lehtinens.

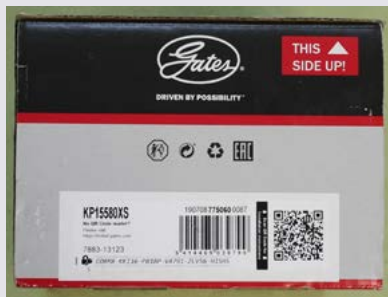
MICRO-V® sērijas ķīļrievu siksnu jaunā paaudzē atšķiras ar sarkanās krāsas marķējumu un raupju ārējo virsmu.

Stāstot par siksnu ražošanu un uzbuvi, vadītājs pieminēja jauno – sesto MICRO-V@ ķīļrievu siksnu paaudzi (no 2018. gada). Ārēji siksnas atšķiras ar sarkanu marķējumu zilā vietā, kā arī ar ārējo virsmu ar rievojumu (sk. foto). Izmaiņas ir ne tikai vizuālas, jo mainījās arī materiāli.

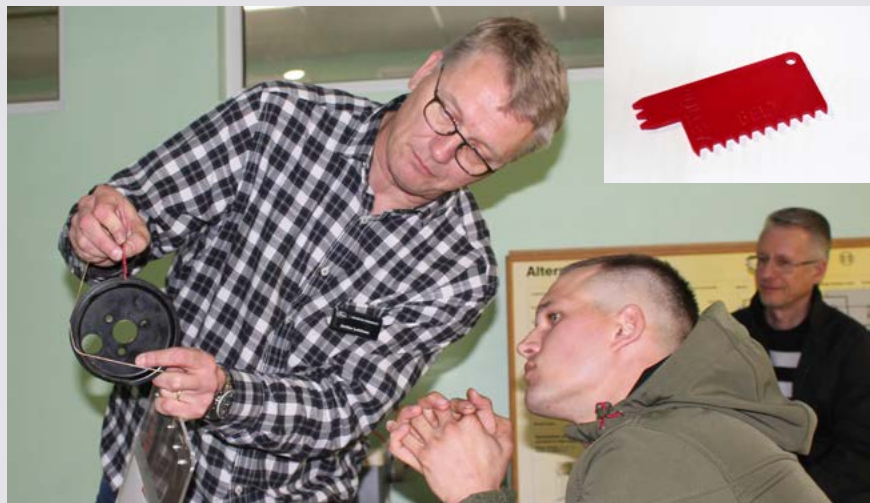
Izmantojot vienkāršu ierīci, var pārbaudīt gan siksna nodilumu, gan arī skriemeļa nodilumu.
